**Hélène REBILLARD**  
Architecte D.P.L.G

**REFERENCES PROJETS**  
**2017-2022**

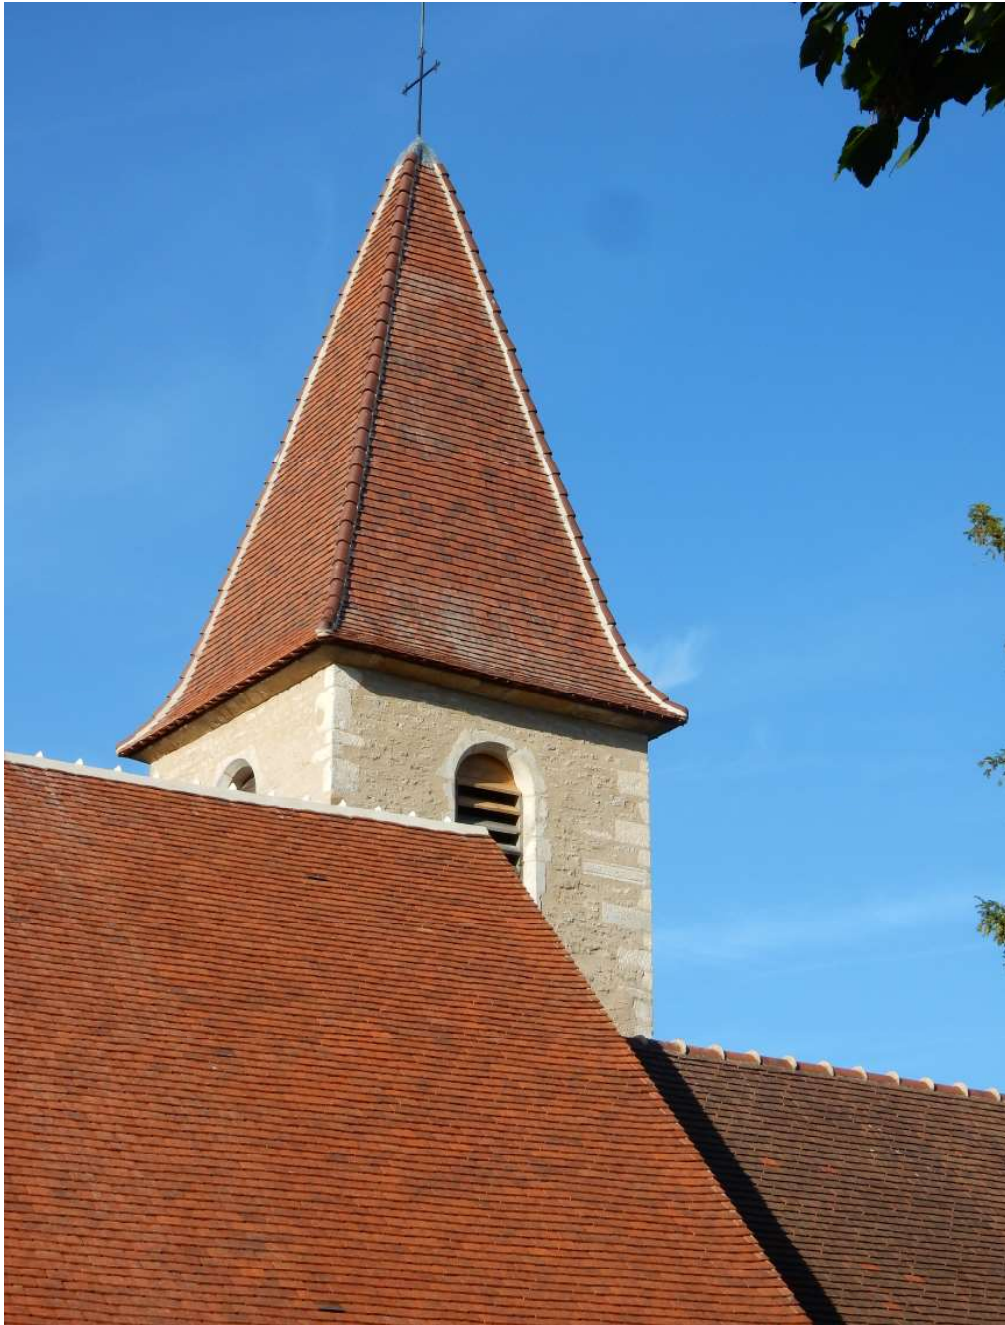
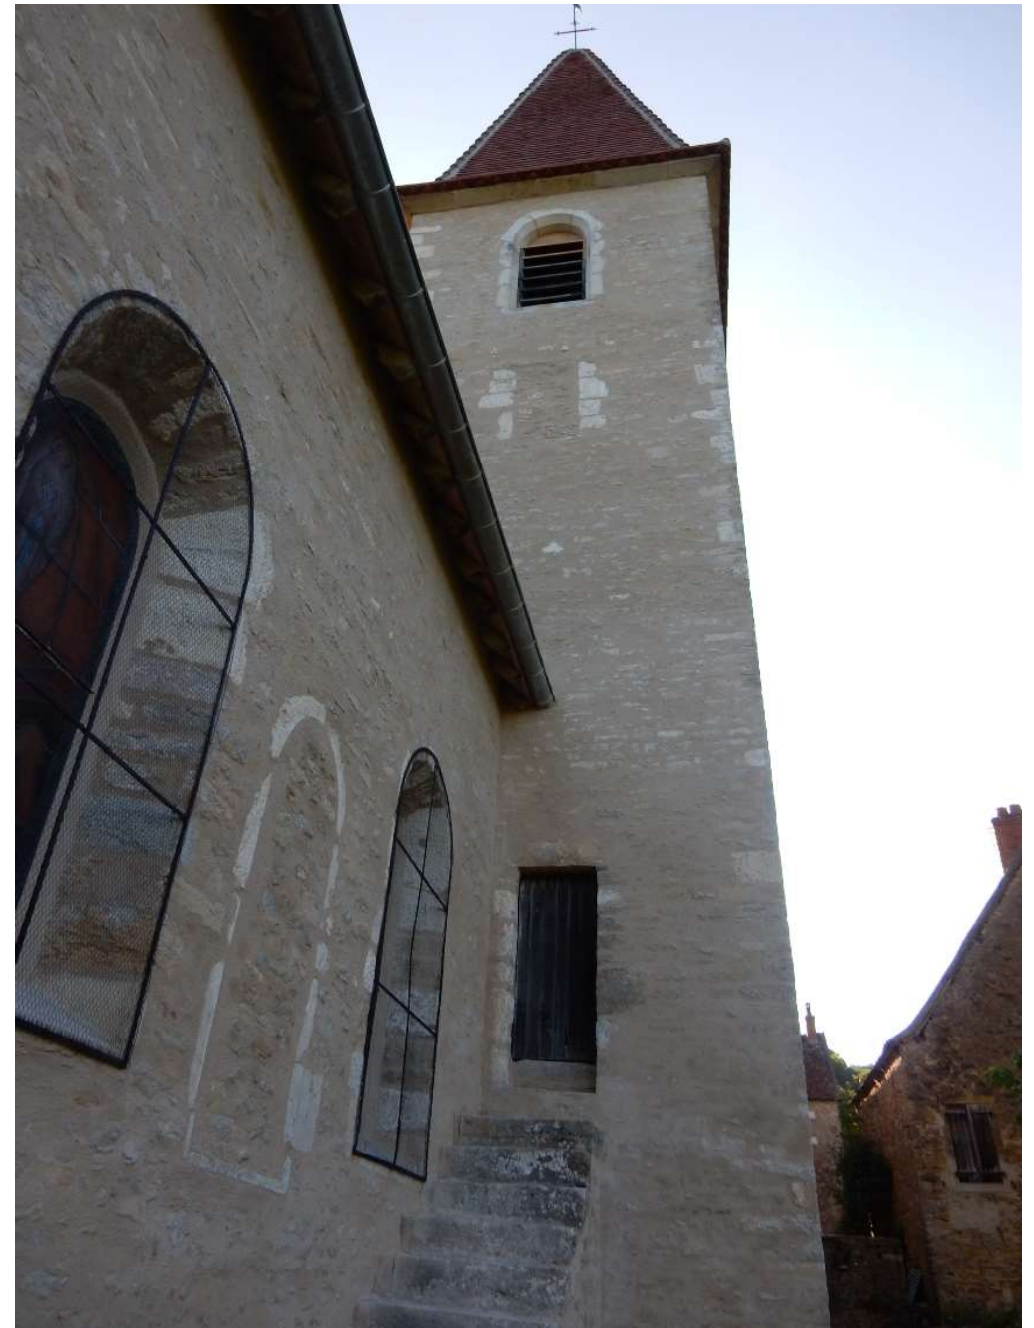
*Après restauration*

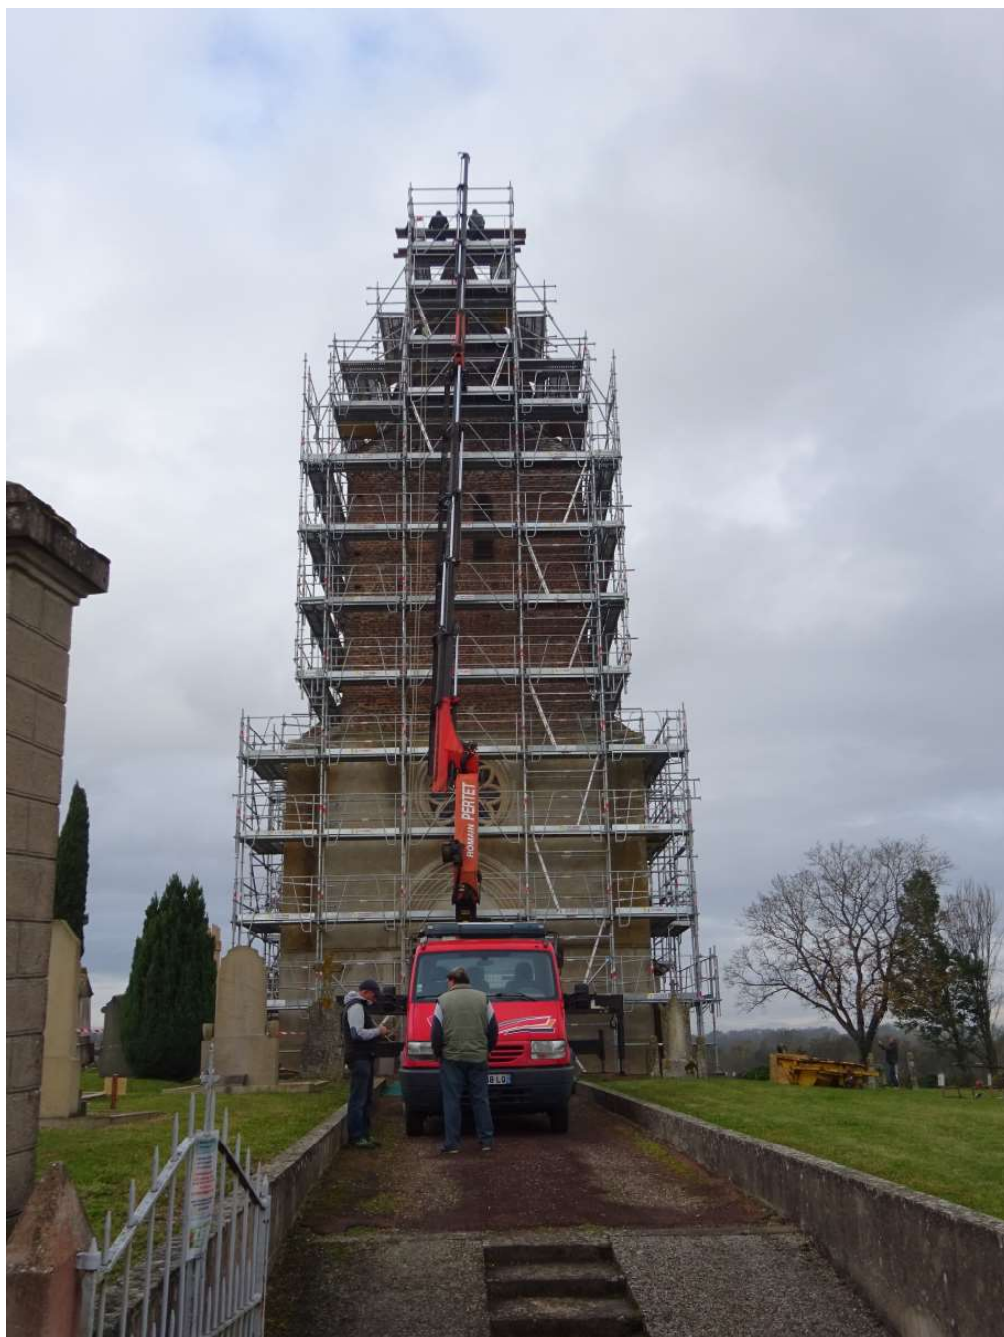
*Mise en place de l'échafaudage sur le clocher*

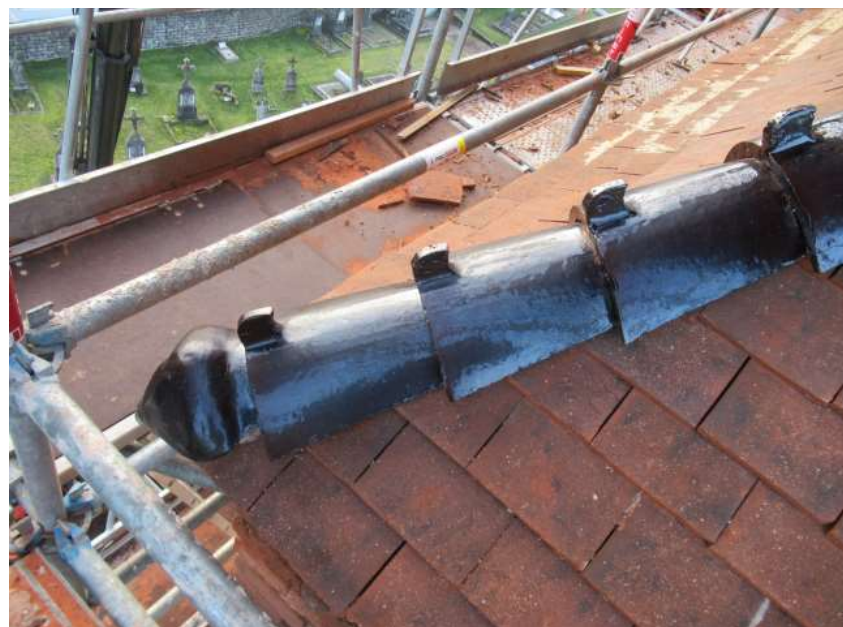
*About d'arêters en terre cuite vernissée noire*

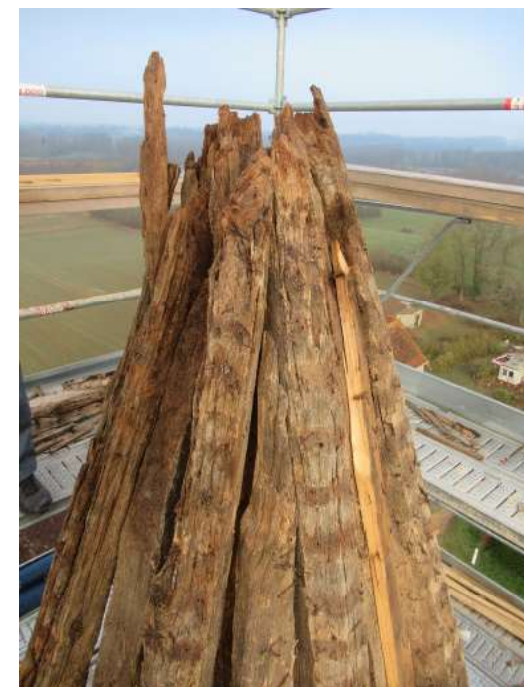
*Pointe du clocher dégradée: complément de bois et renfort avant repose de la croix*

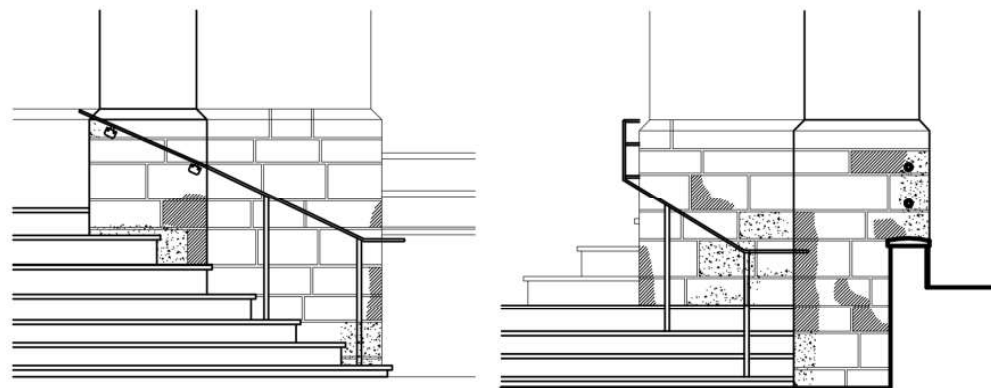
Détails état sanitaire des contreforts

Restauration des pieds de contreforts en blocs de pierre de taille délités, sur le pourtour de l'église, et particulièrement en façade ouest. Mise en accessibilité de l'église par création d'une porte de plain-pied en façade sud, reprenant la modénature des autres ouvertures. Remplacement des couvertures en zinc prépatiné à joint debout, initialement en cuivre.

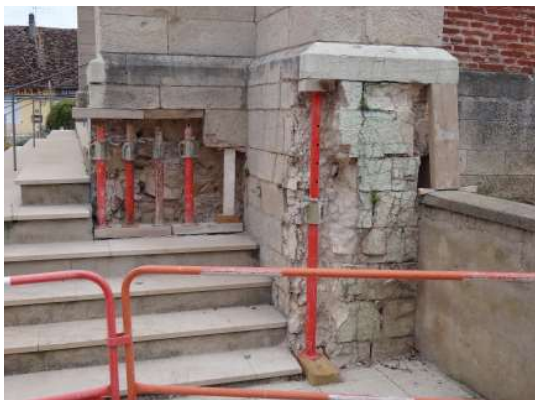
*Etalement du contreforts en cours de restauration. Les pierres dégradées ont été déposées*

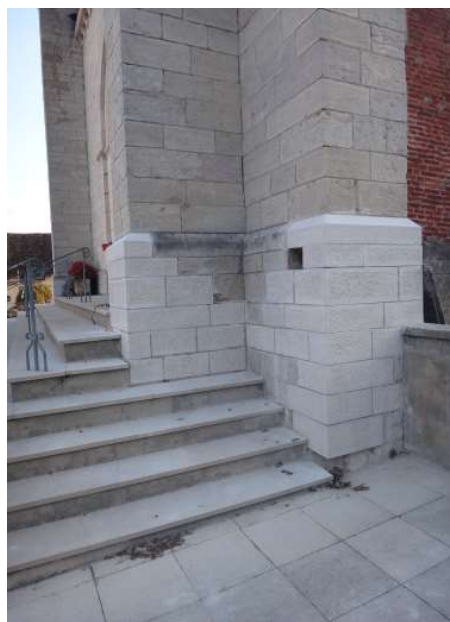
*Blocs de pierre de taille remplacés avec une pierre plus résistante à la compression*

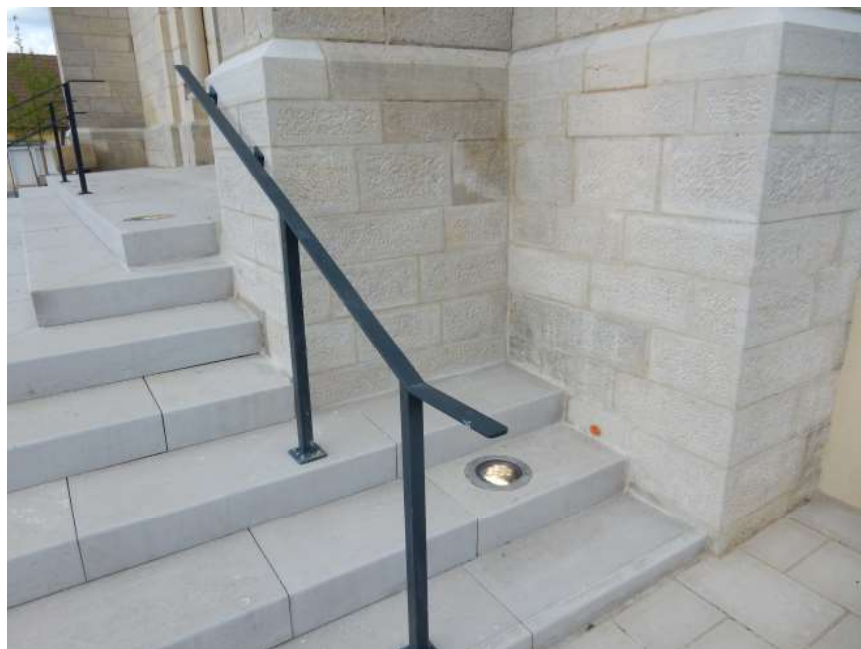
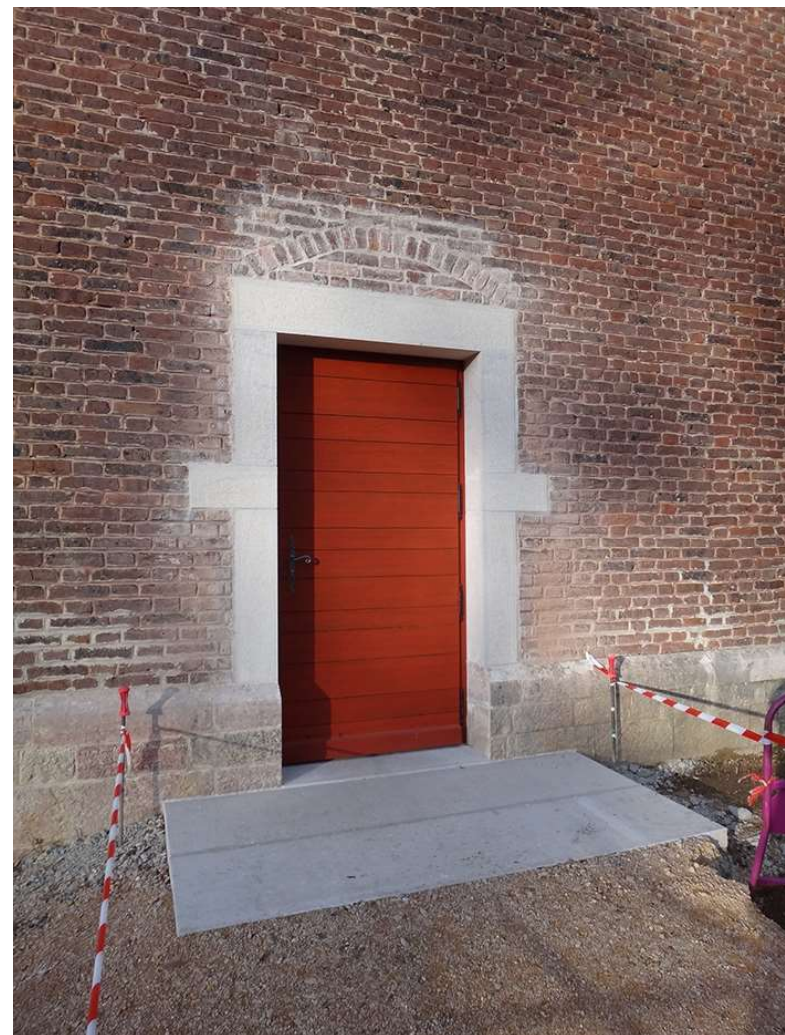
*Porte d'accès PMR créée en façade sud avec un parvis en dalle de pierre  
Porte en chêne à double cours de planche et finition peinture à l'ocre*
